**RAPPORT D'ENQUÊTE SUR UN ACCIDENT FERROVIAIRE**  
**R99H0009**

**COLLISION À UN PASSAGE À NIVEAU**

**VIA RAIL CANADA INC.**

**14 JUILLET 1999**

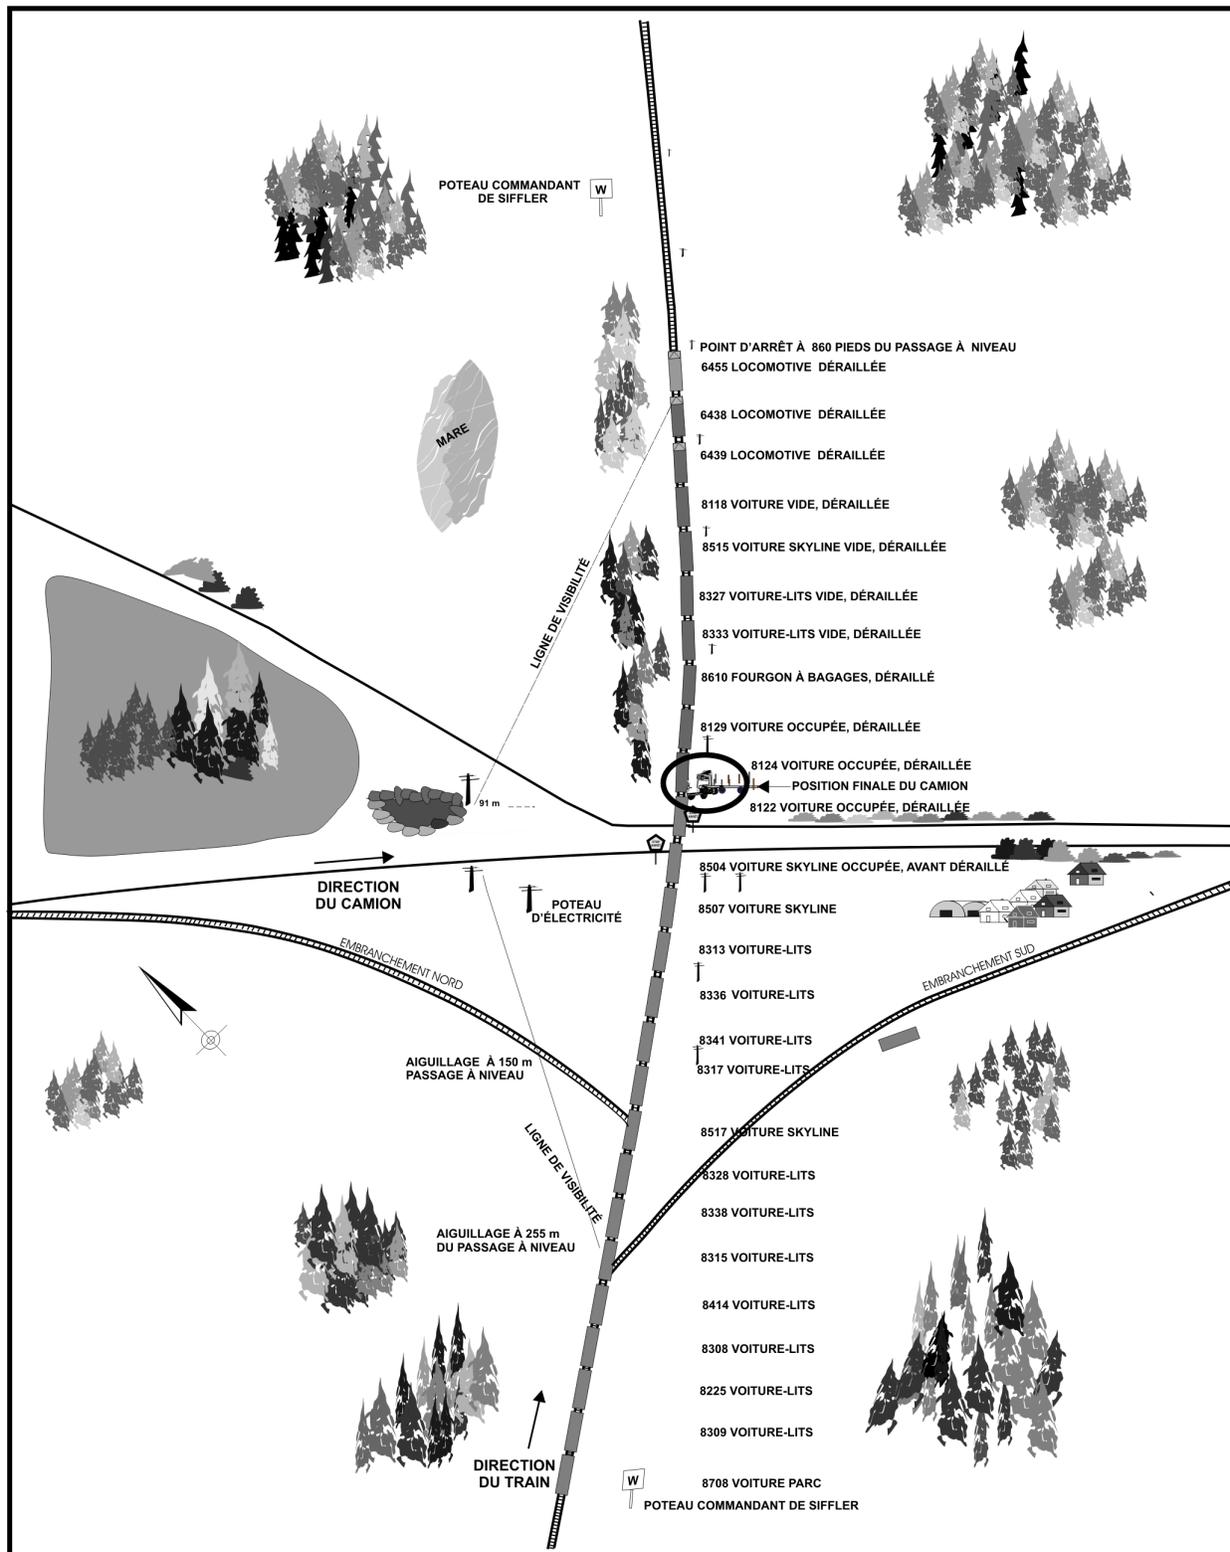
Figure 5 — Diagramme du lieu de l'événement

La voie principale est simple dans la subdivision Ruel du CN. La subdivision relie Capreol à Hornepayne, soit une distance de 296 milles. La vitesse maximale autorisée en voie était de 70 mi/h pour les trains de voyageurs et de 60 mi/h pour les trains de marchandises. Dans le secteur de l'accident, la vitesse maximale autorisée était de 60 mi/h pour les trains de voyageurs et de 55 mi/h pour les trains de marchandises. Au point milliaire 290,5, la voie descend une pente de 0,5 p. 100 en direction est et décrit une légère courbe (d'un degré) à partir d'environ 98 m à l'ouest du passage à niveau Becker. Il y a une grande mare immédiatement à l'est du passage à niveau Becker, un peu au nord de la voie principale (voir la figure 5).
